## **INWENTARYZACJA FOTOGRAFICZNA**

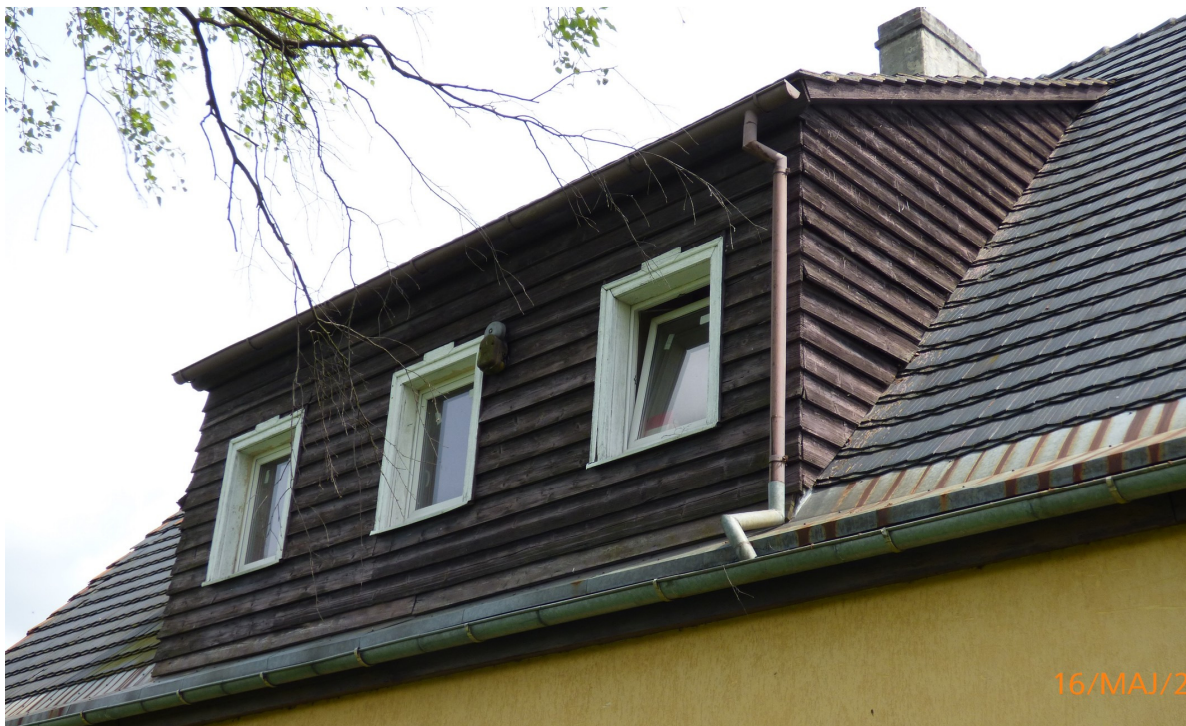
4. Widok na lukarnę zlokalizowaną na elewacji wschodniej.

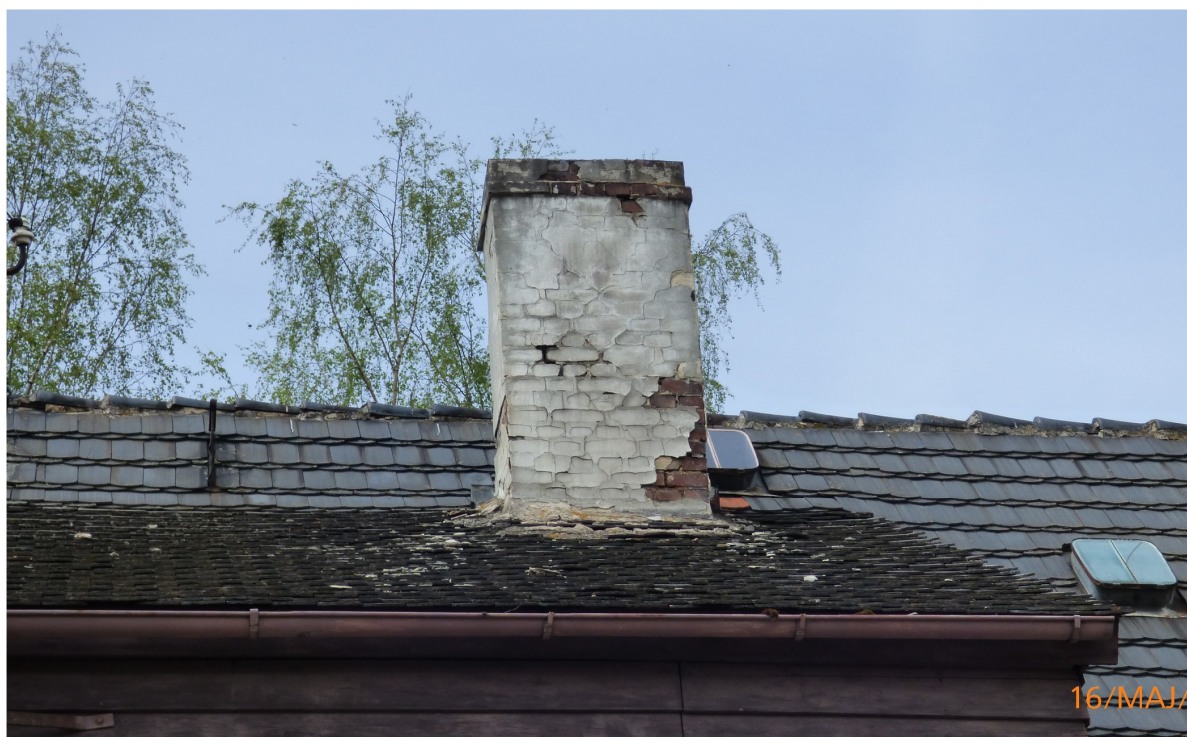
5. Wyprowadzenie komina ponad połąć dachową, elewacja wschodnia.

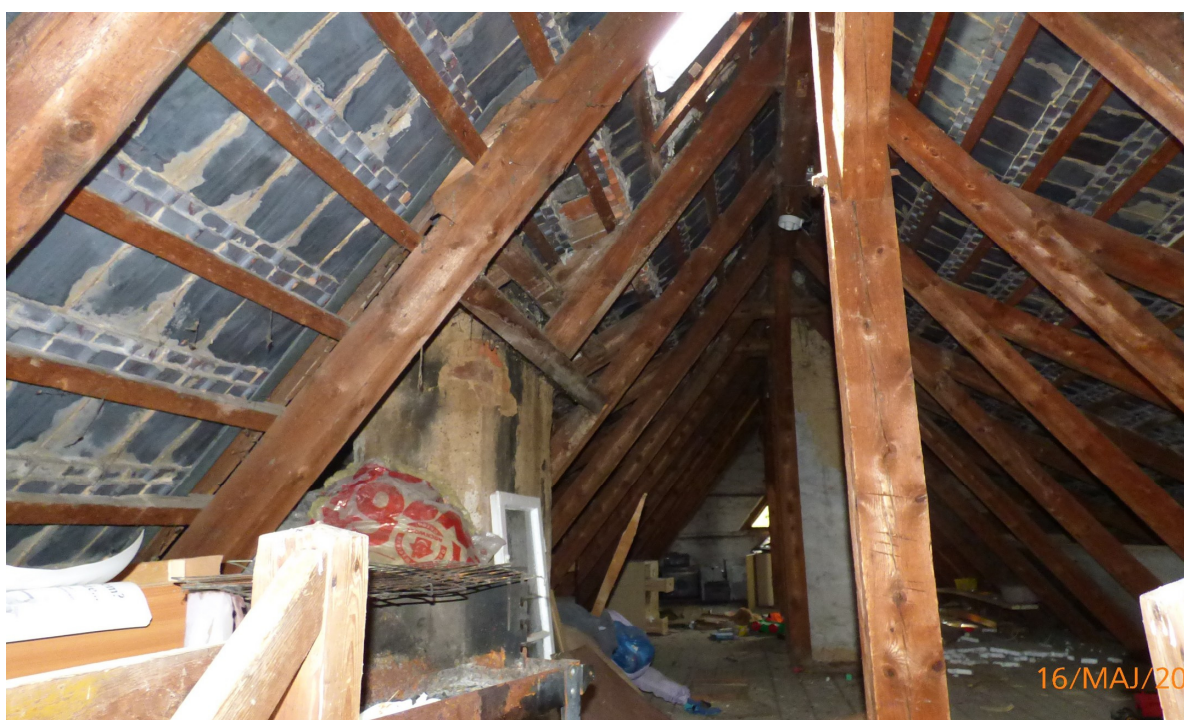
8. Poddasze nieużytkowe – konstrukcja więźby dachowej.

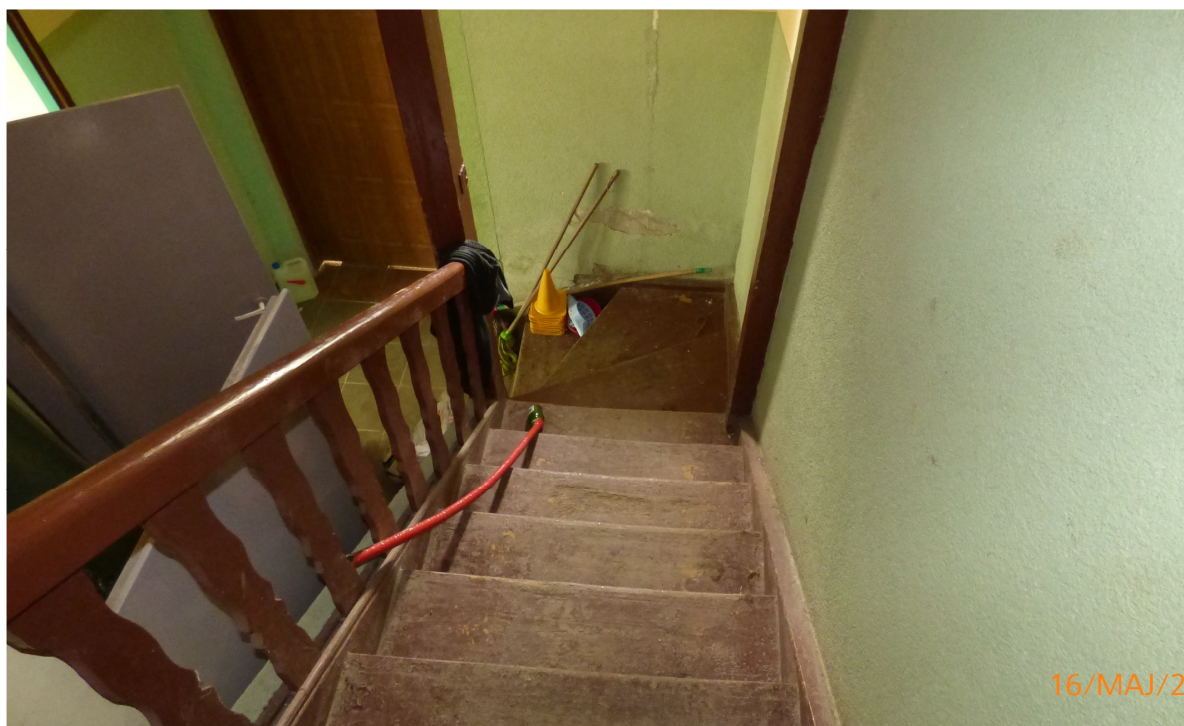
9. Widok na schody drewniane w poziomie piętra I.

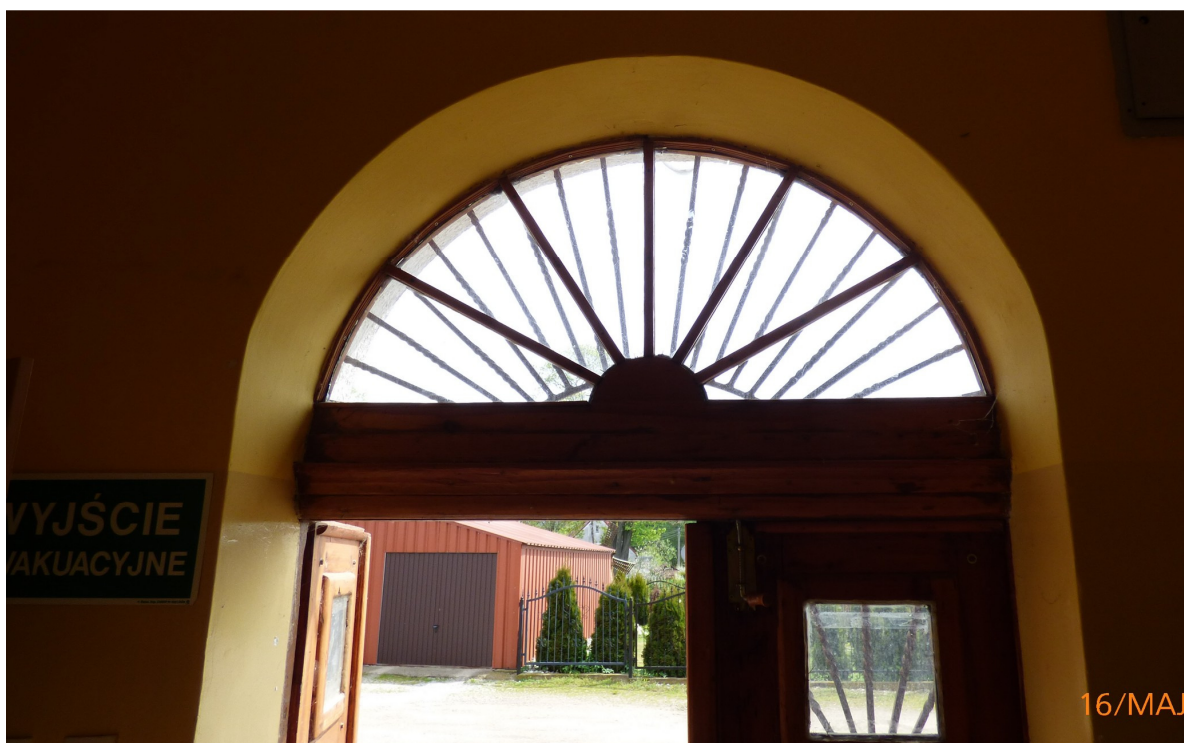
10. Widok naświetla nad drzwiami wejściowymi (elewacja wschodnia).
