| Numer ewidencyjny obiektu:<br>..... | <b>DOKUMENTACJA FOTOGRAFICZNA USZKODZEŃ</b><br>z dnia 29.08.2012 r. | Karta nr 2.1 |

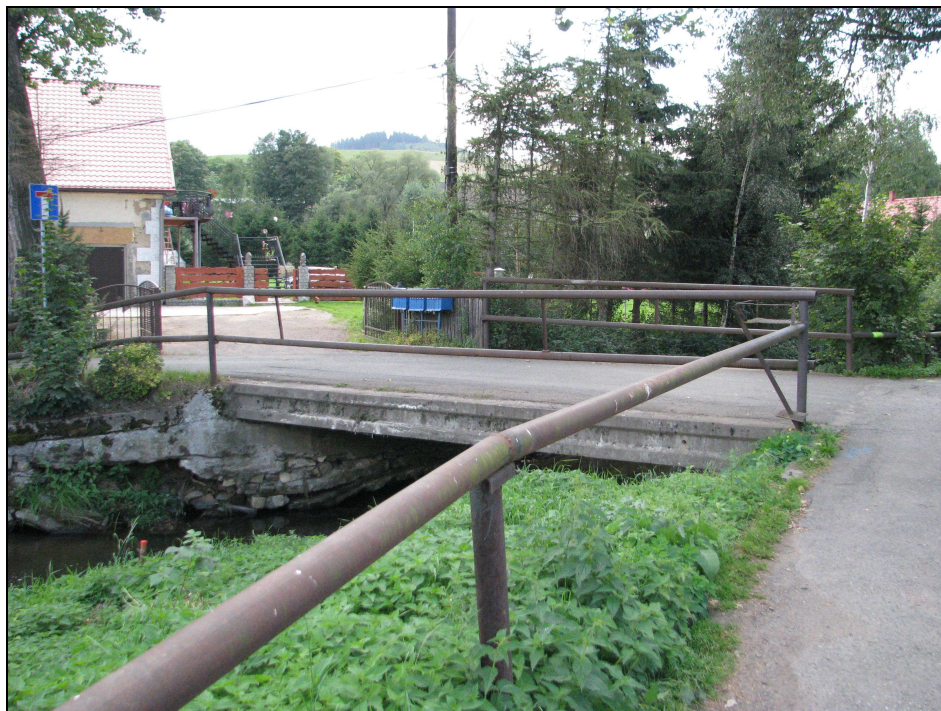
Fot. 1 Stan przyczółka lewego i skrzydełka (od górnej wody), prefabrykat pomostu, nienormatywne poręczce.

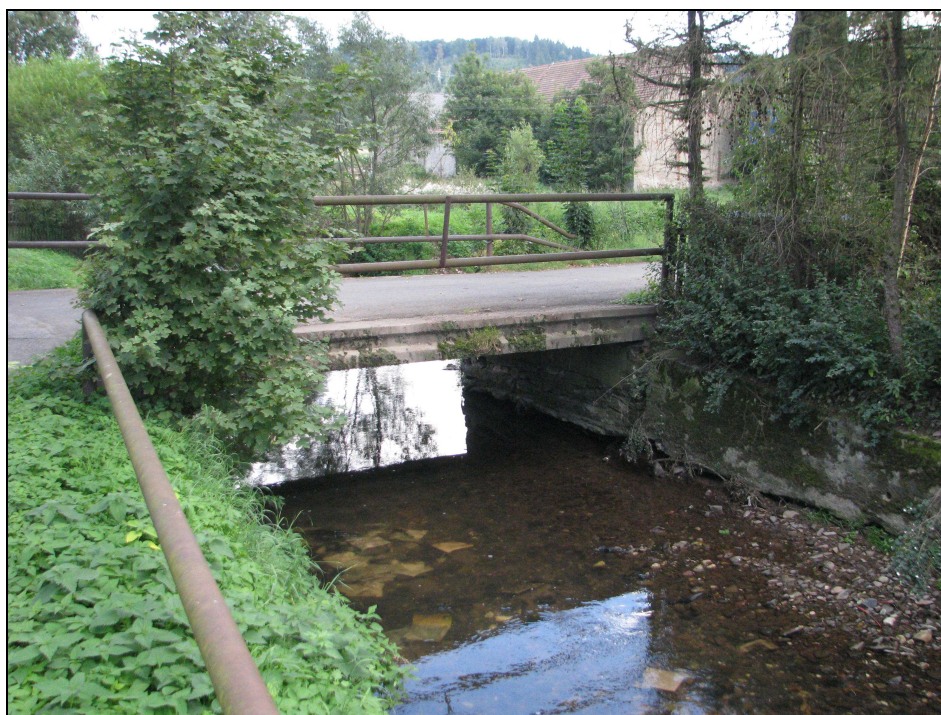
Fot. 2 Stan przyczółka lewego i skrzydełka (od dolnej wody), prefabrykat pomostu, nienormatywne poręczce.

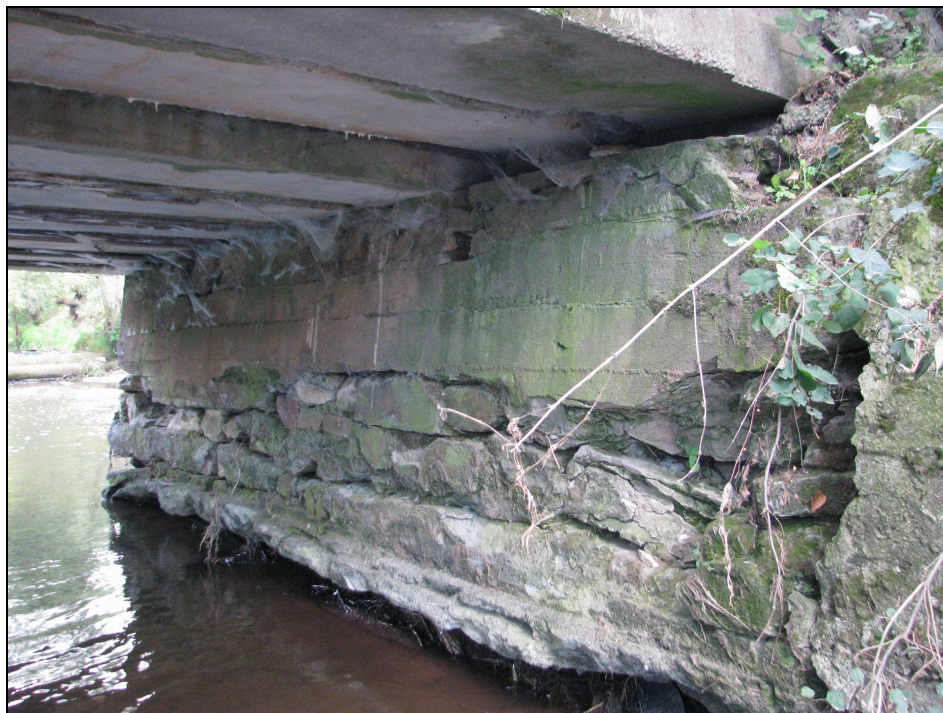
Fot. 3 Spękania, ubytki, podmycie przyczółka lewego (widok od dolnej wody), prefabrykaty pomostu, niejednorodne podparcie na przyczółkach.

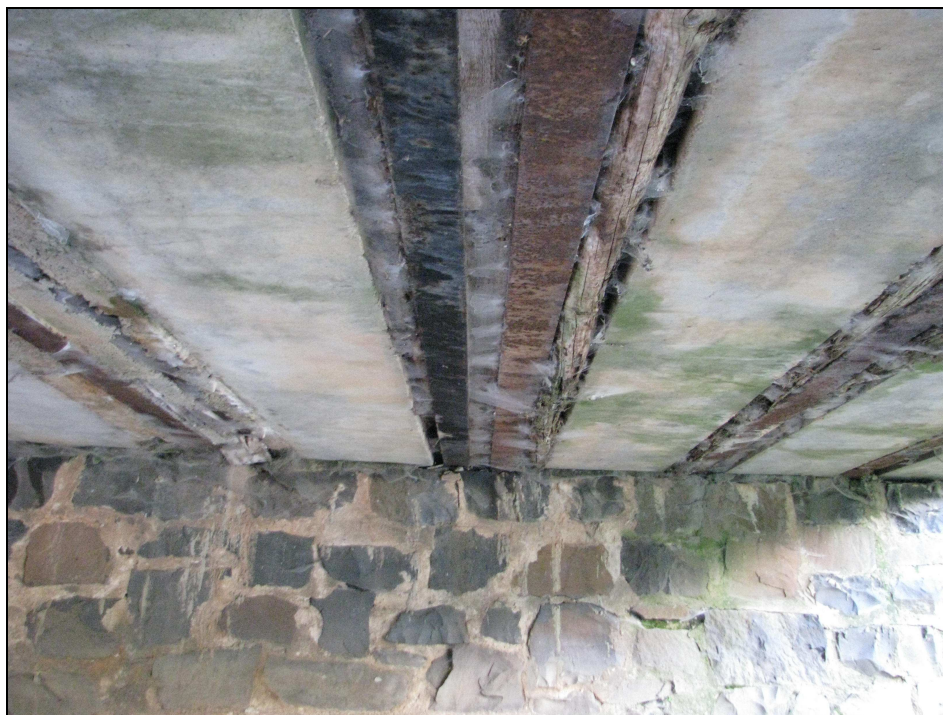
Fot. 4 Widok pomostu od spodu, kombinowany ustrój nośny (Gromniki, belki stalowe, wypełnienie betonem), widok przyczółka prawego.
