# OCENA STANU TECHNICZNEGO - TOM 0

## PRZEBUDOWA DROGI POWIATOWEJ NR 3366D W MIEJSCOWOŚCI CZARNY BÓR

## OCENA STANU TECHNICZNEGO ULICY

Dotyczy: Oceny stanu technicznego ulicy Wałbrzyskiej w Czarnym Borze na odcinku od skrzyżowania z ul. XXX-lecia PRL do 0+900 km

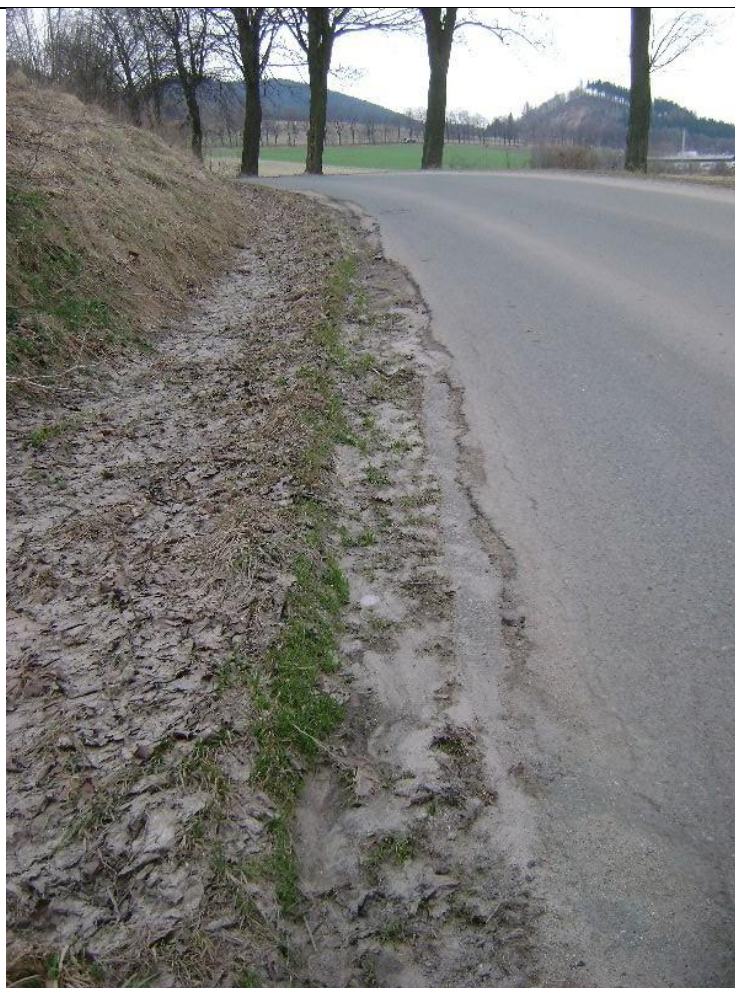
Na badanej jezdni stwierdzono występowanie spękań krawędziowych. Spękanom towarzyszą odkształcenia i ubytki krawędzi jezdni. Zasadniczą przyczyną powstania spękań krawędziowych jest brak lub złe odwodnienie oraz skurcz i osiadanie warstw niżej leżących. Zazwyczaj w czasie zimowego utrzymania ulicy na poboczu tworzy się nasyp śniegu i materiału odpadowego z odśnieżania sprzyjający gromadzeniu się, a w efekcie penetracji wody. Zasadniczą przyczyną powstania spękań krawędziowych jest brak oporu ze strony podłoża oraz występowanie obciążenia przyłożonego pod kątem. Przewidywany rozwój spękań krawędziowych to poszerzenie się powierzchni objętej spękaniami, rozluźnienie warstw bitumicznych i powstanie ubytków krawędziowych.

Fot. 2 – Spękania krawędziowe z ubytkami.

- 3) Powstanie spękań i ubytków krawędziowych jest spowodowane złym stanem i brakiem oporu ze strony pobocza.
- 4) Spękanie podłużne w osi jezdni jest spowodowane źle wykonanym łączeniem technologicznym pomiędzy pasami ruchu.

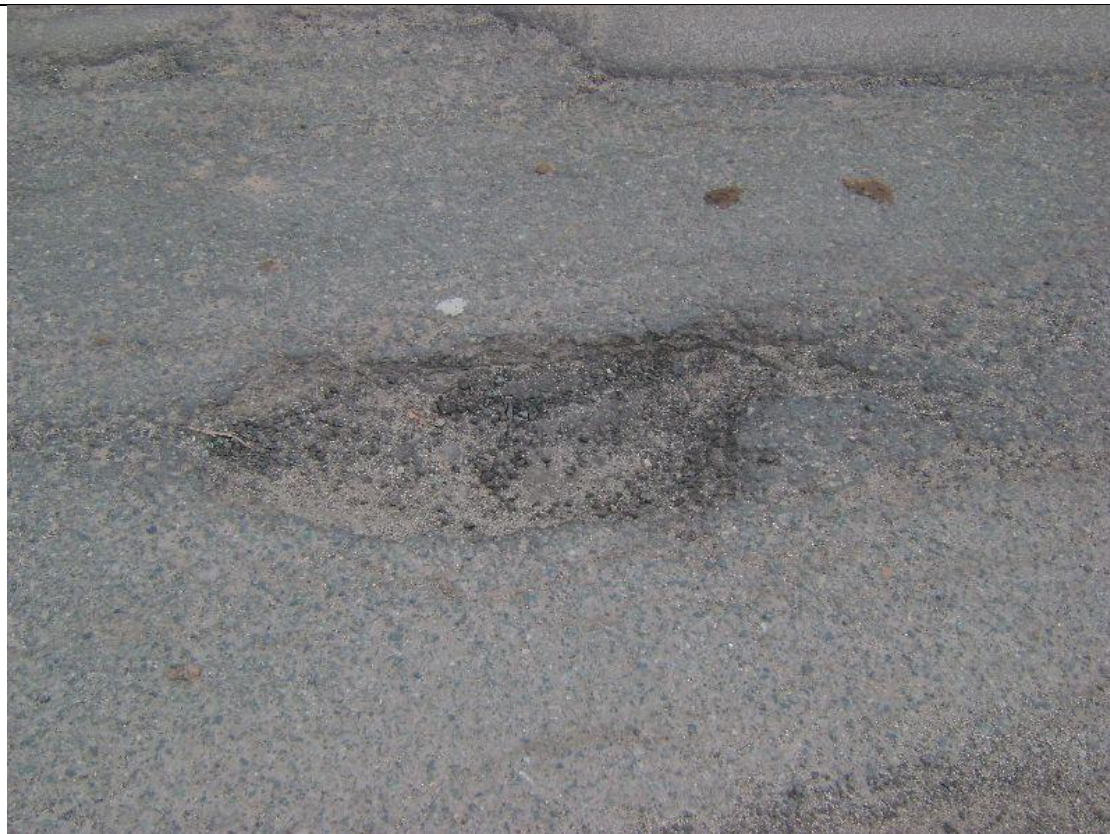
Nawierzchnia ul. Wałbrzyskiej posiada liczne ubytki warstwy ścieralnej występujące najczęściej w śladach kół. Powstały one w efekcie rakowin na warstwie ścieralnej, ułożenia zbyt zimnej masy bitumicznej, nieodpowiedniego składu mieszanki mineralno-bitumicznej, lub niewłaściwego zagęszczenia warstw (niedowałowania lub przewałowania). W miejsce niewielkich ubytków w wyniku działania wody i dalszego eksploataowania drogi pojawiają się znaczne ubytki w nawierzchni sięgające w głąb jednej lub kilku warstw.

Fot. 3 – Ubytek w nawierzchni jezdni

- 1) Jezdnia wykazuje średnie ugięcia sprężyste w przedziale 0,6-0,8mm, co pozwala zakwalifikować jej parametry do kategorii ruchu KR3.
- 2) Powstanie ubytków warstwy ścieralnej jest spowodowane prawdopodobnie niedostateczną przyczepnością lepiszcza do kruszywa.

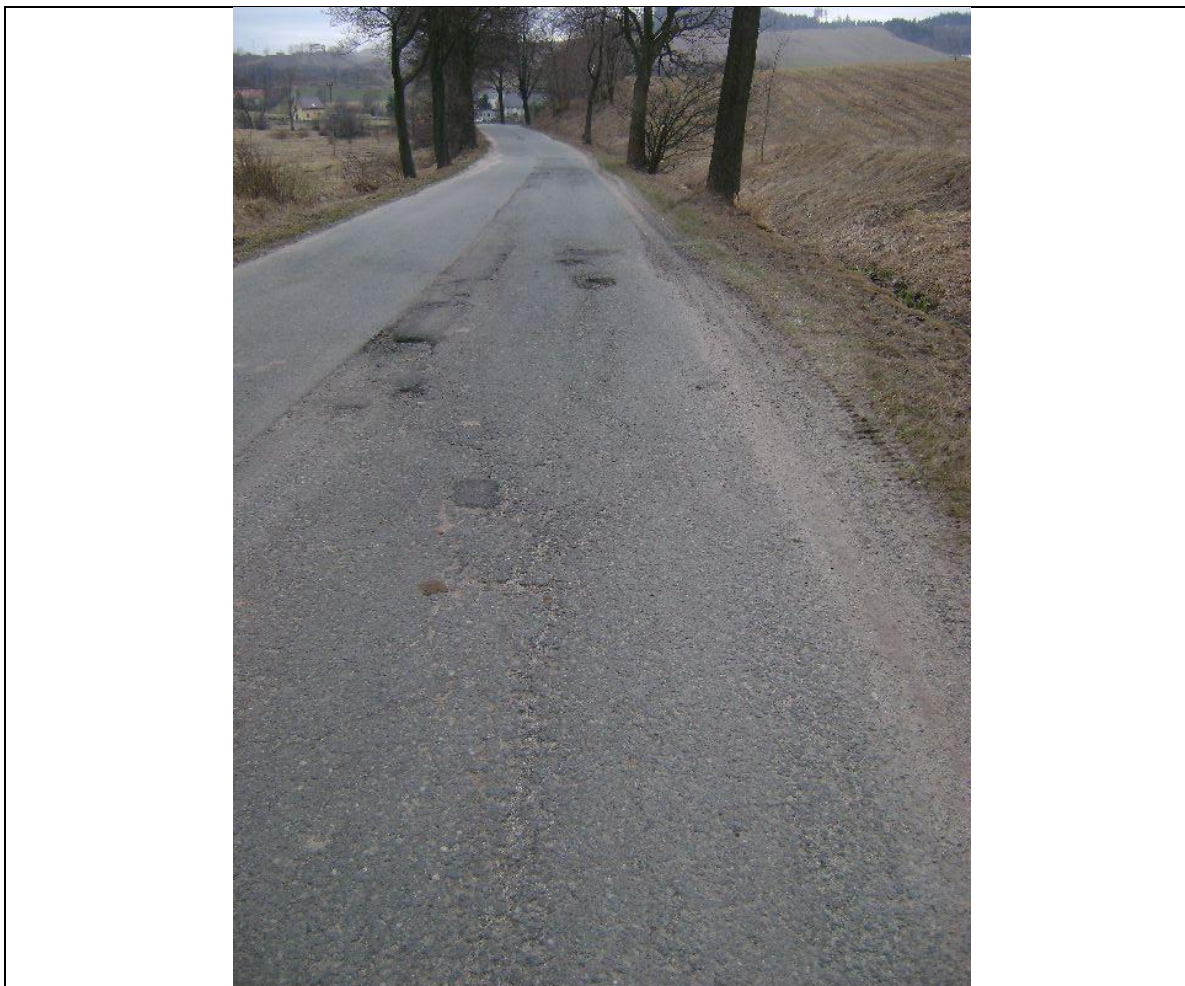
Na nawierzchni badanego odcinak drogi stwierdzono występowanie warstwy ścieralnej w której powierzchnia ziaren kruszywa była częściowo pozbawiona otoczki lepiszcza. Przyczyną powstania ubytków lepiszcza jest niedostateczna przyczepność lepiszcza do materiału kamiennego. Prawdopodobny rozwój uszkodzeń polegać będzie na dalszych ubytkach lepiszcza w głąb warstwy ścieralnej, co prowadzi do wykruszania się ziaren kruszywa z nawierzchni.

Fot. 4 – Ubytek lepiszcza. W tle widoczne ubytki warstwy ścieralnej i różna tekstura prawego i lewego pasa ruchu.

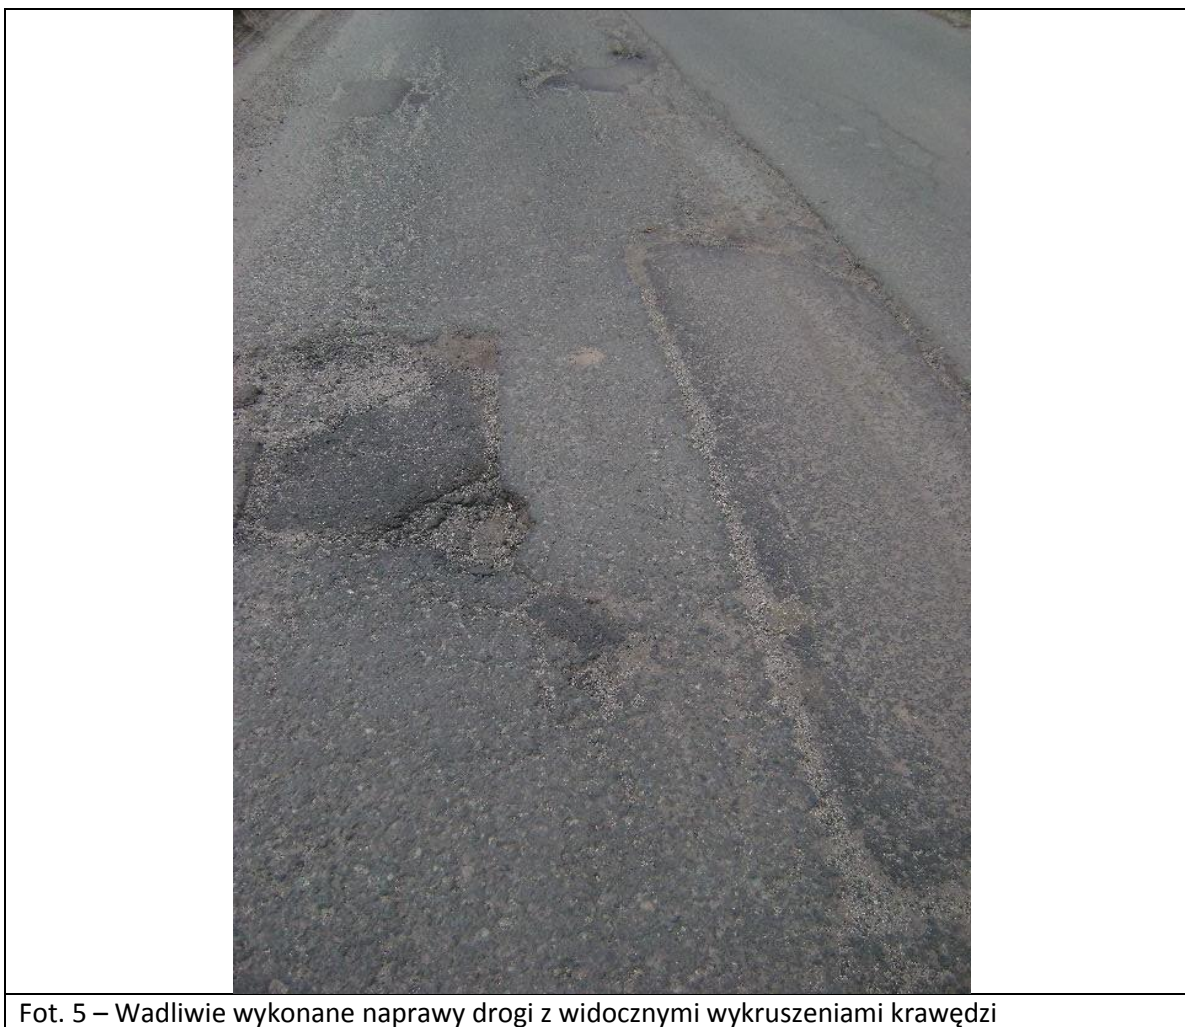
Opracowywany odcinek był już naprawiany poprzez wykonanie łąt z betonu asfaltowego, oraz powierzchniowych remontów grysami. Naprawy te zostały wykonane bez zachowania warunków technologicznych napraw nawierzchni. Doprowadziło to do wykruszania krawędzi łąt, powiększenia łątanych uszkodzeń oraz powstania ubytków. Wykruszanie krawędzi łąt najczęściej jest spowodowane niedoczyszczeniem krawędzi ubytków, wykonaniem łąt bez wycięcia oraz nieposmarowaniem krawędzi emulsją przed dokonaniem napraw. Nawierzchnia ul. Złotoryjskiej wykonana jest z betonu asfaltowego, tymczasem część łąt jest wykonana z emulsji i gysu przy pomocy remontera drogowego tzw. „Patchera”. W wypadku wykonanych łąt, których proces degradacji już się rozpoczął przewiduje się powiększanie spękań i dalsze wykruszanie się krawędzi łąt. Wadliwie wykonane naprawy występują na całej długości badanej drogi.

Fot. 5 – Wadliwie wykonane naprawy drogi z widocznymi wykruszeniami krawędzi

- 5) Droga powiatowa nr 3366D była w dotychczasowej eksploatacji naprawiana i przebudowywana odcinkowo w różnych okresach i technologiach, o czym świadczą kolor i tekstury nawierzchni.

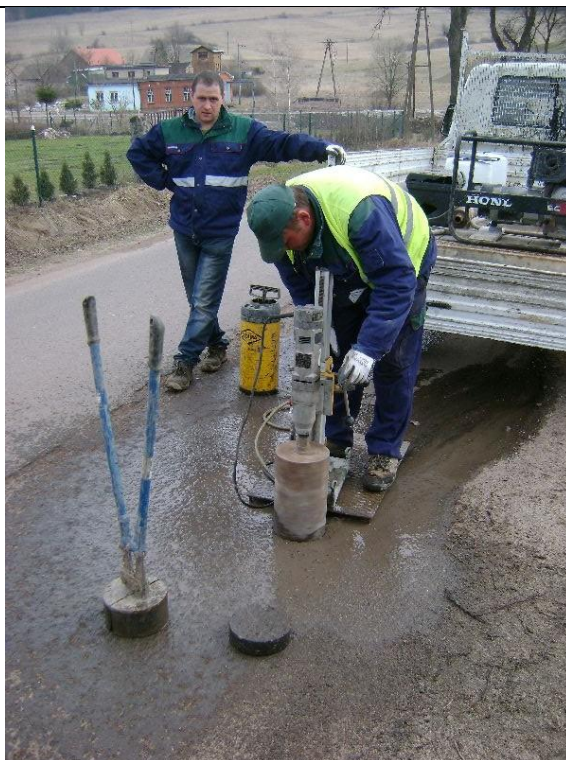
Fot. 6 – Wykonywanie odwiertu 0+040 w nawierzchni jezdni ul. Wałbrzyskiej

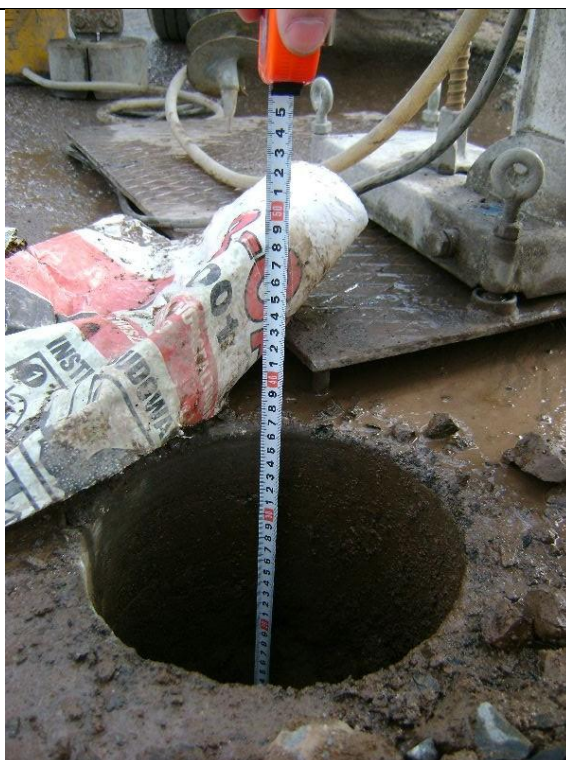
Fot. 7 – Pomiar głębokości odwiertu 0+040

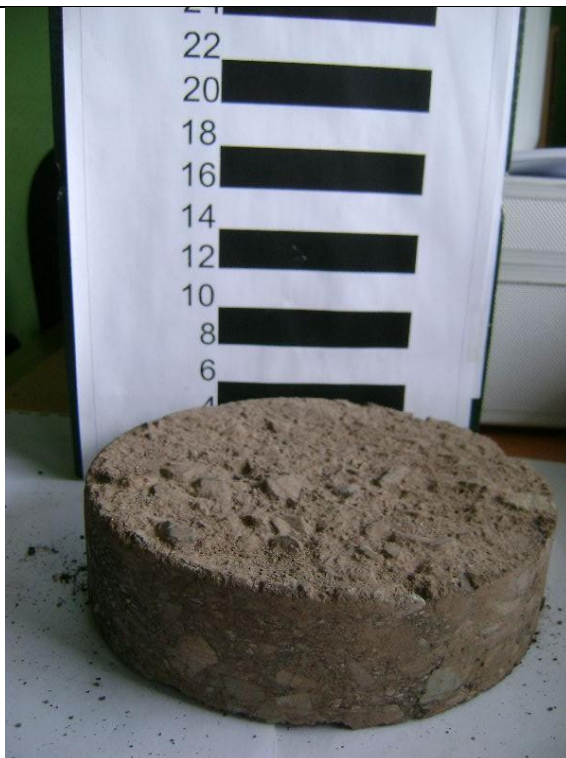
Fot. 8 – Rdzeń odwiertu 0+040 – warstwa ścierna

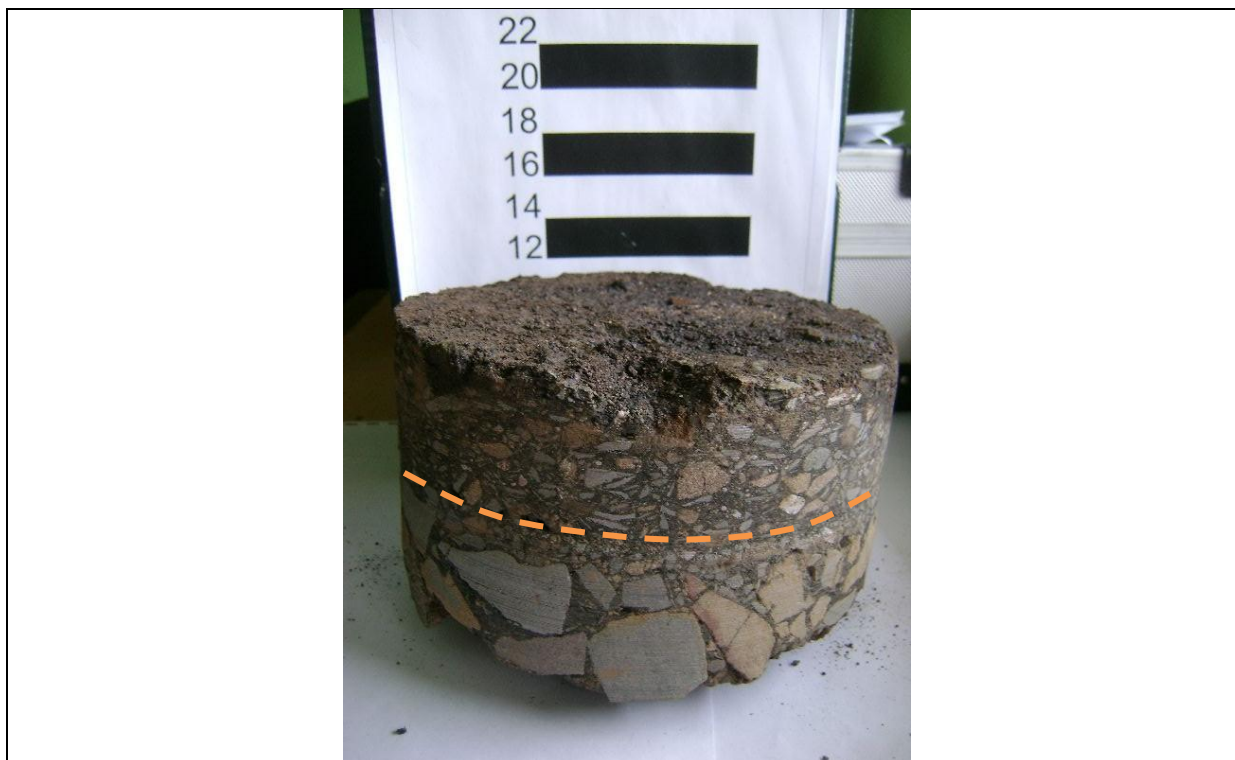
W odwiercie 0+040 odwiercono warstwy bitumiczne o łącznej grubości 16cm. Warstwa ścieralna z betonu asfaltowego o grubości 4cm, warstwa wiążąca z betonu asfaltowego o grubości 5cm i warstwa podbudowy z betonu asfaltowego o grubości 7cm. Podczas wierceń warstwa ścieralna oddzieliła się od pozostałych warstw konstrukcji nawierzchni. Poniżej warstw bitumicznych odwiercono podbudowę z kruszywa łamanego 0/63 o grubości 20cm. W skład podbudowy z kruszywa wchodzi głównie melafir i amfibolit. Pod warstwą podbudowy z kruszywa dowiercono się do gruntu nasykowego i zaprzestano dalszego wiercenia. Średnica odwiertu to 200mm.

Fot. 9 – Rdzeń odwiertu 0+040 – z zaznaczoną granicą między warstwami

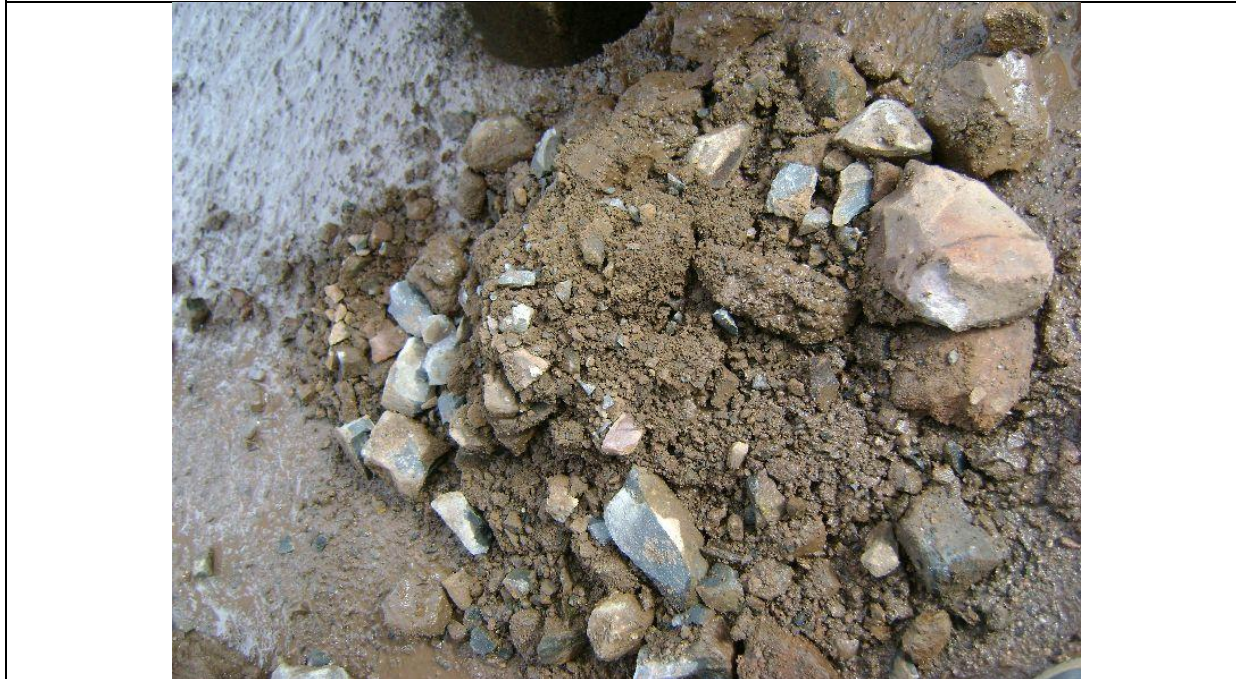
Fot. 10 – Podbudowa z kruszywa łamanego 0/63 wydobyta z odwiertu 0+040. Podbudowa składa się głównie z melafiru i amfibolitu.

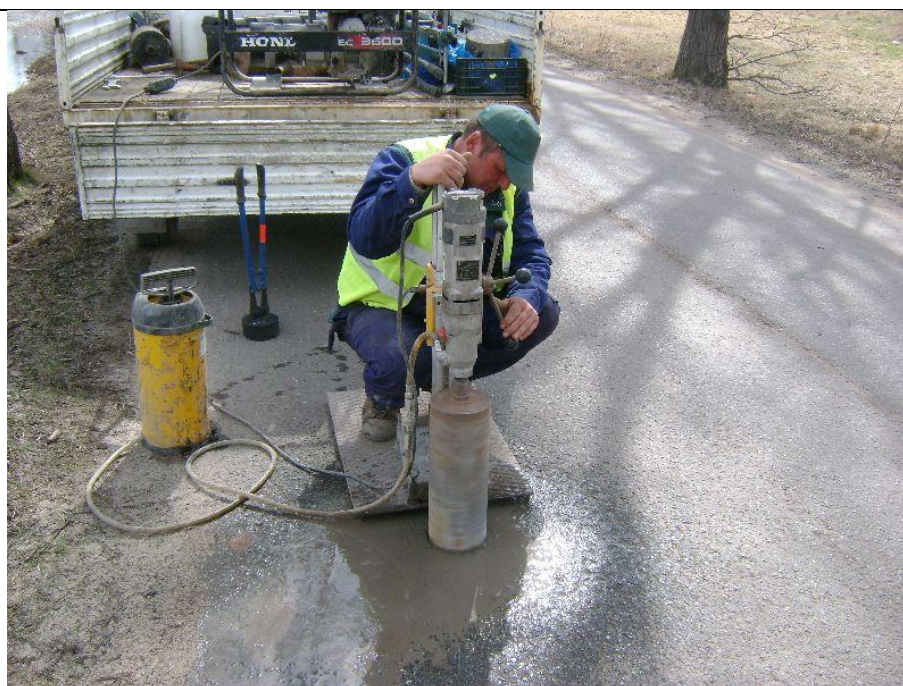
Fot. 11 – Wykonywanie odwiertu 0+300

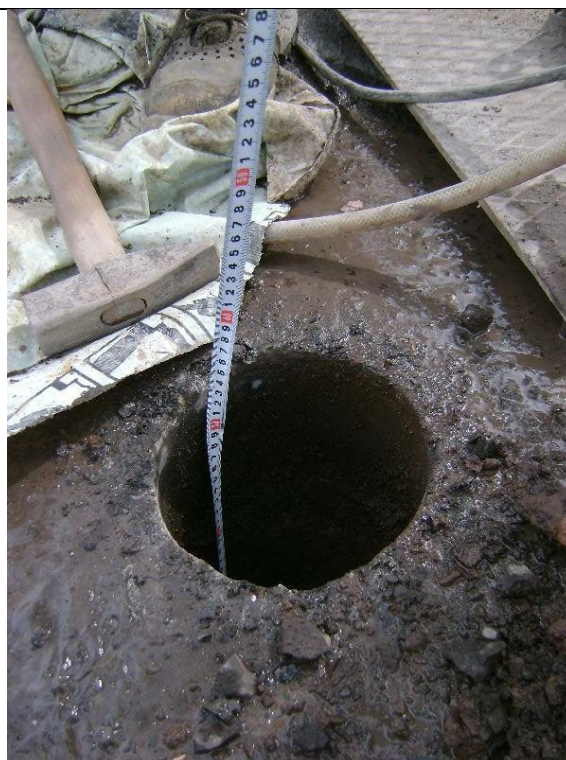
Fot. 12 – Odwiert 0+300 – pomiar głębokości odwiertu

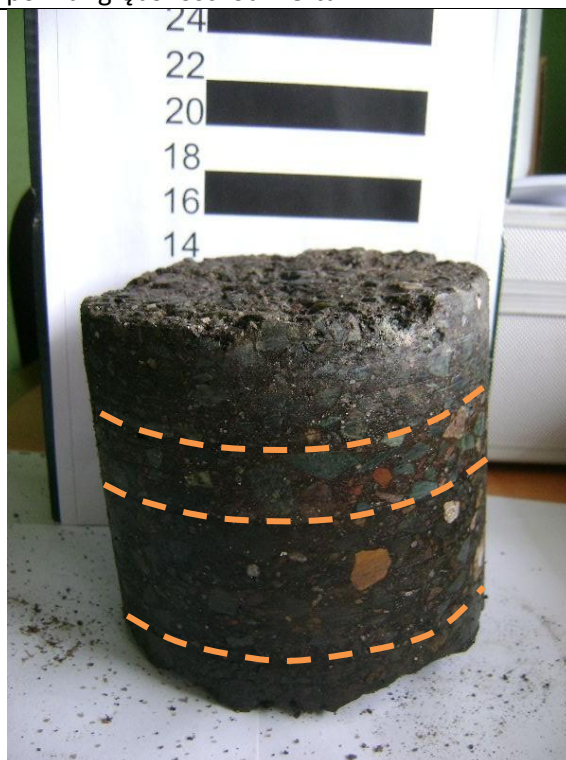
W odwiercie 0+300 odwiercono warstwy bitumiczne o łącznej grubości 14cm. Warstwa ścieralna z betonu asfaltowego o grubości 4cm i dwie warstwy wiążące z betonu asfaltowego o grubości 2cm i 5cm. Poniżej warstw wiążących odwiercono warstwę podbudowy z kruszywa utrwalonego powierzchniowo bitumem o grubości 3cm. Poniżej warstw bitumicznych odwiercono podbudowę z kruszywa łamanego 0/63 o grubości 19cm. Pod warstwą podbudowy z kruszywa odwiercono się do gruntu nasypowego i zaprzestano dalszego wiercenia. Średnica odwiertu to 150mm.

Fot. 13 – Rdzeń odwiertu 0+300 z zaznaczonymi granicami między warstwami

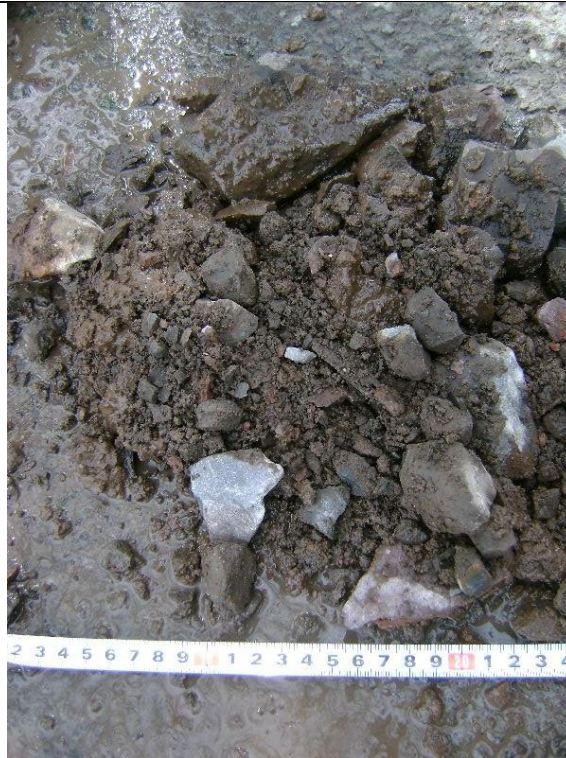
Fot. 14 – Podbudowa z kruszywa łamanego 0/100 wydobyta z odwiertu 0+300

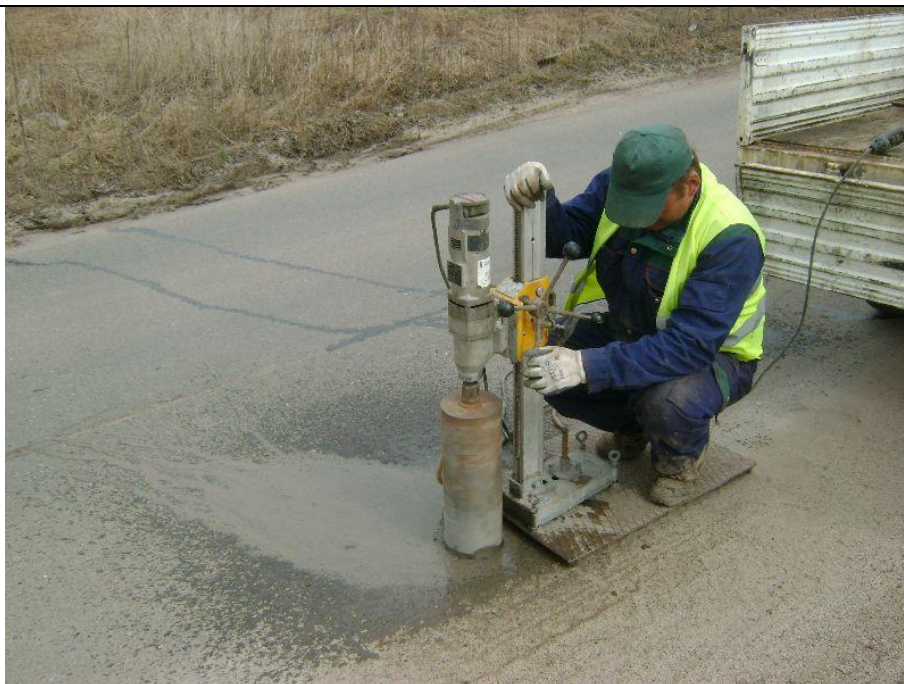
Fot. 15 – Wykonywanie odwiertu 0+520

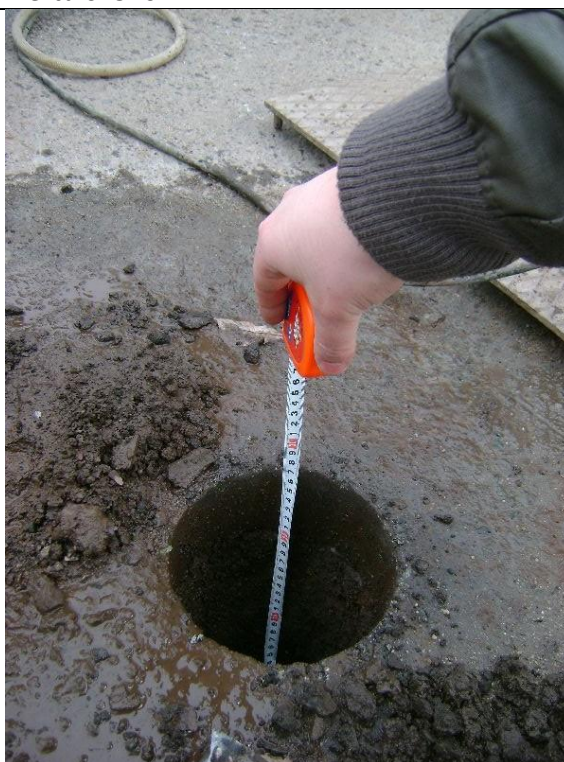
Fot. 16 – Odwiert 0+520 – pomiar głębokości odwiertu

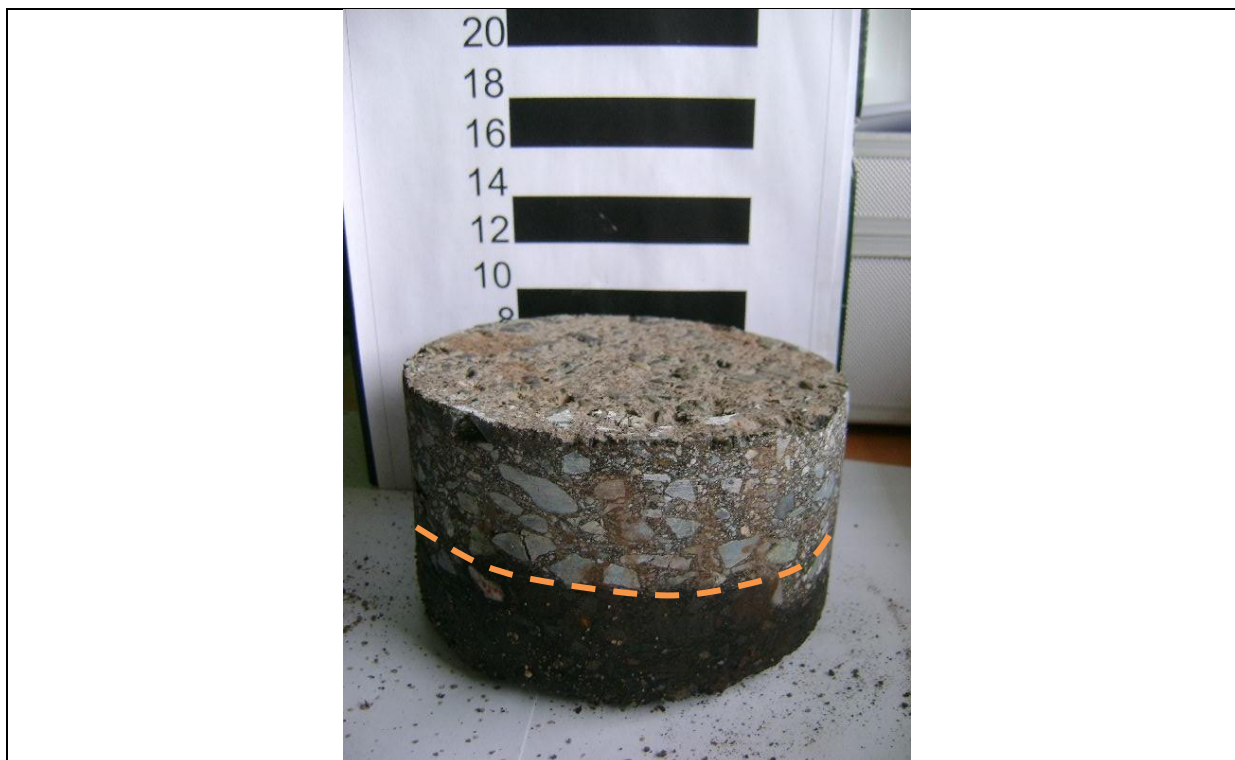
W odwiercie 0+520 pozyskano próbkę warstw bitumicznych o łącznej grubości 8,5cm. Warstwa ścieralna o grubości 4,5cm, warstwa wiążąca z betonu asfaltowego o grubości 4cm. Poniżej warstw bitumicznych odwiercono warstwę podbudowy z kruszywa łamanego 0/31,5 o grubości 18,5cm. Pod warstwą podbudowy kamiennej dowiercono się do gruntu nasypowego. Odwiert zakończono na głębokości 27cm. Średnica odwiertu to 150mm.

Fot. 17 – Rdzeń odwiertu 0+520 z zaznaczoną granicą między warstwami

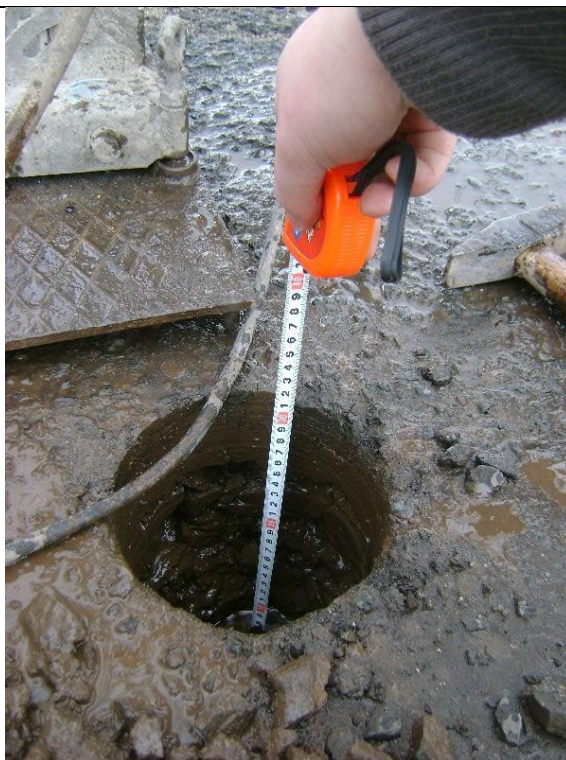
Fot. 18 – Pomiar głębokości odwiertu 0+790

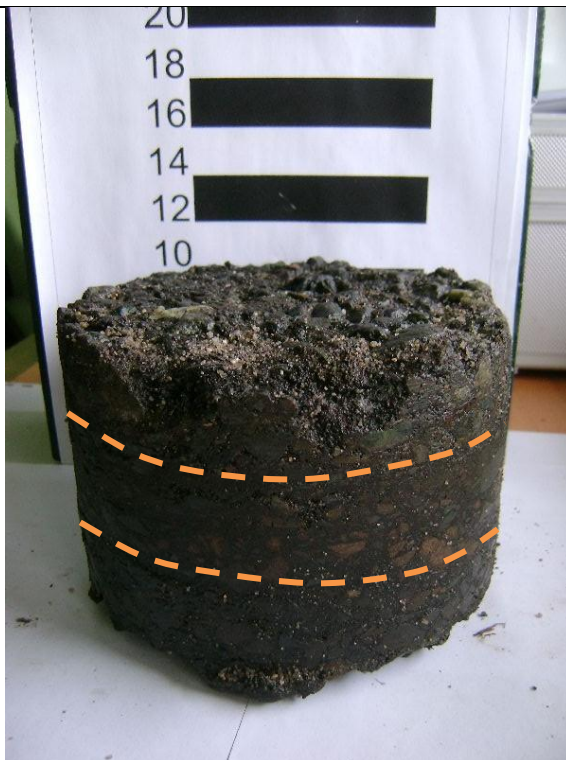
W odwiercie 0+790 pozyskano próbkę warstw bitumicznych o łącznej grubości 10cm. Warstwa ścieralna z betonu asfaltowego o grubości 3cm, warstwa wiążąca z betonu asfaltowego o grubości 4cm i warstwa podbudowy z kruszywa utrwalonej powierzchniowo bitumem o grubości 3cm. Poniżej warstw bitumicznych odwiercono warstwę podbudowy z kruszywa łamanego 0/63 o grubości 21cm.

Fot. 19 – Rdzeń odwiertu 0+790 z zaznaczonymi granicami między warstwami

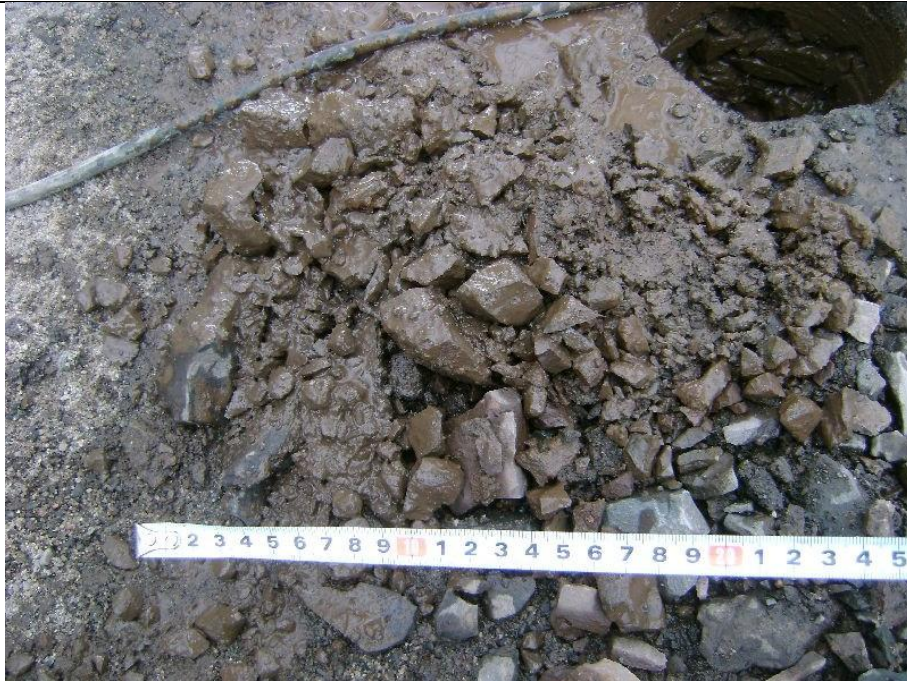
Fot. 20 – Podbudowa z kruszywa 0/63 wydobyta z odwiertu 0+790
